LAUDO TÉCNICO DE VISTORIA

CÂMARA MUNICIPAL DE VEREADORES DE CANGUÇU
ESTADO DO RIO GRANDE DO SUL
RUA GENERAL OSÓRIO – CENTRO - CANGUÇU

DATA DE ENTREGA DO LAUDO: 06 de junho de 2018

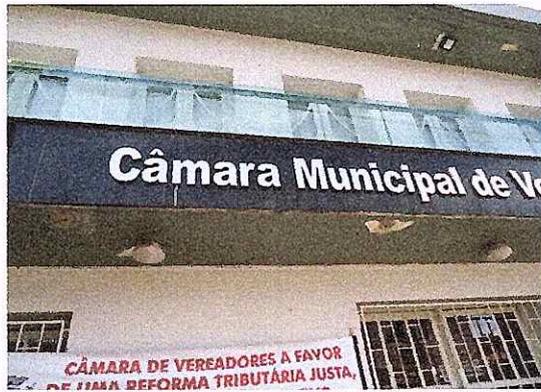
Fachada da edificação em granito
inferior da sacada

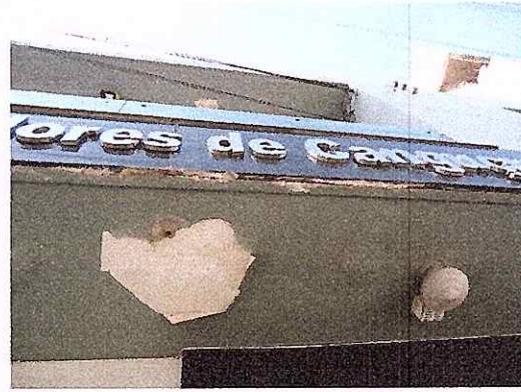
Pontos críticos no revestimento

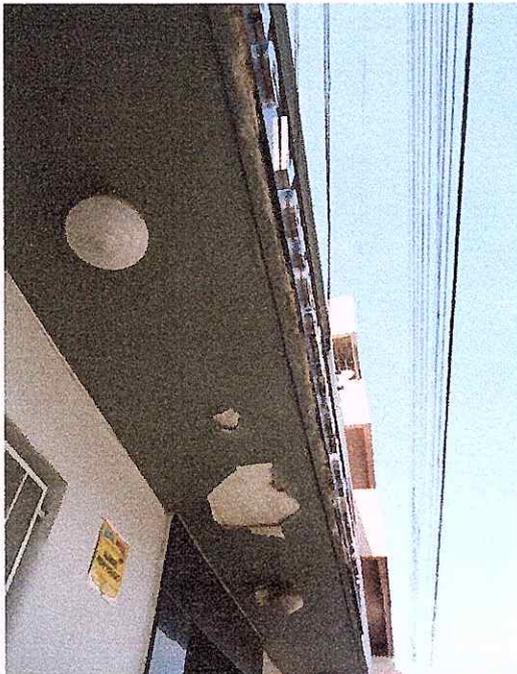
Vista inferior da sacada com descolamento
da pintura e danificação do reboco

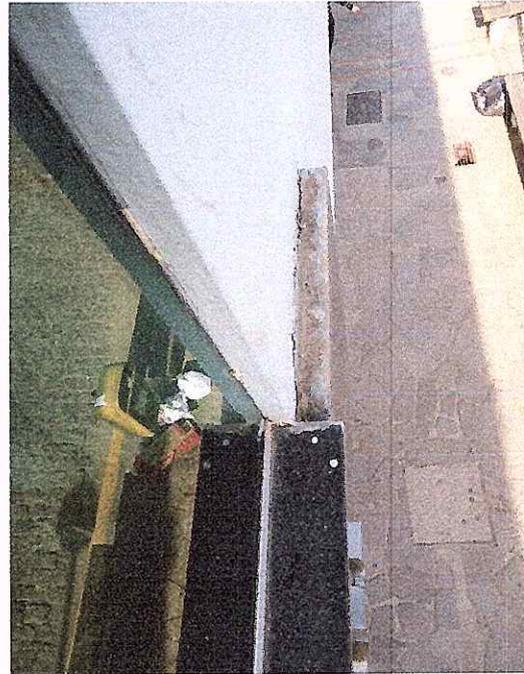
Revestimento ao nível do peitoril da sacada
com descolamento e retirada da peça

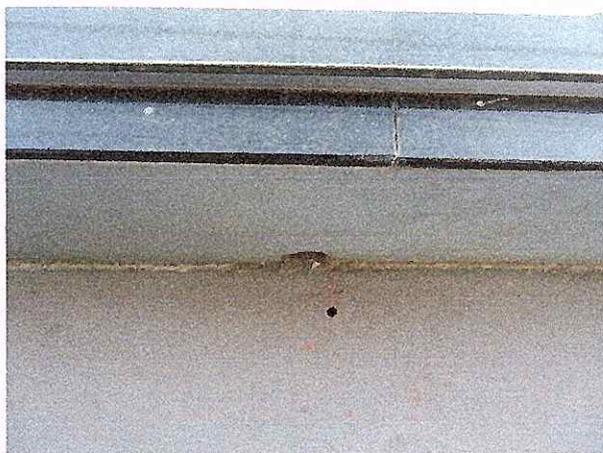
Improvisado para escoamento da água da
sacada sem existência de ralo para coleta
adequada e canalização da água

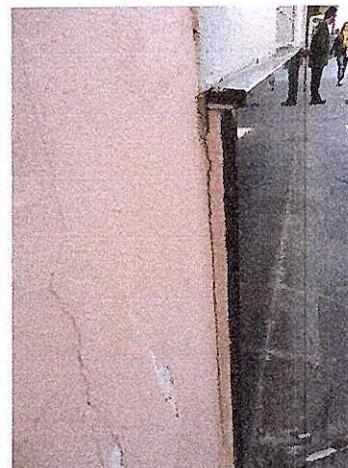
Princípio de descolamento da placa de
revestimento ao nível da calçada

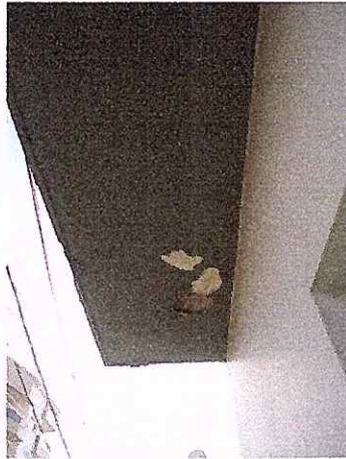
Patologias na aba superior e cobertura da sacada

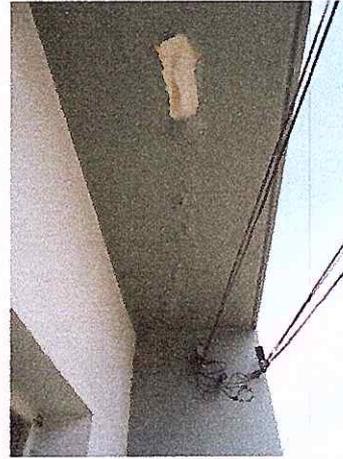
Infiltrações e umidade na cobertura da sacada
